STORYBOARD OBRA 744

SERRA DO ESPIGÃO (SC)

12ª PARTE: MÊS DE FEVEREIRO 2018

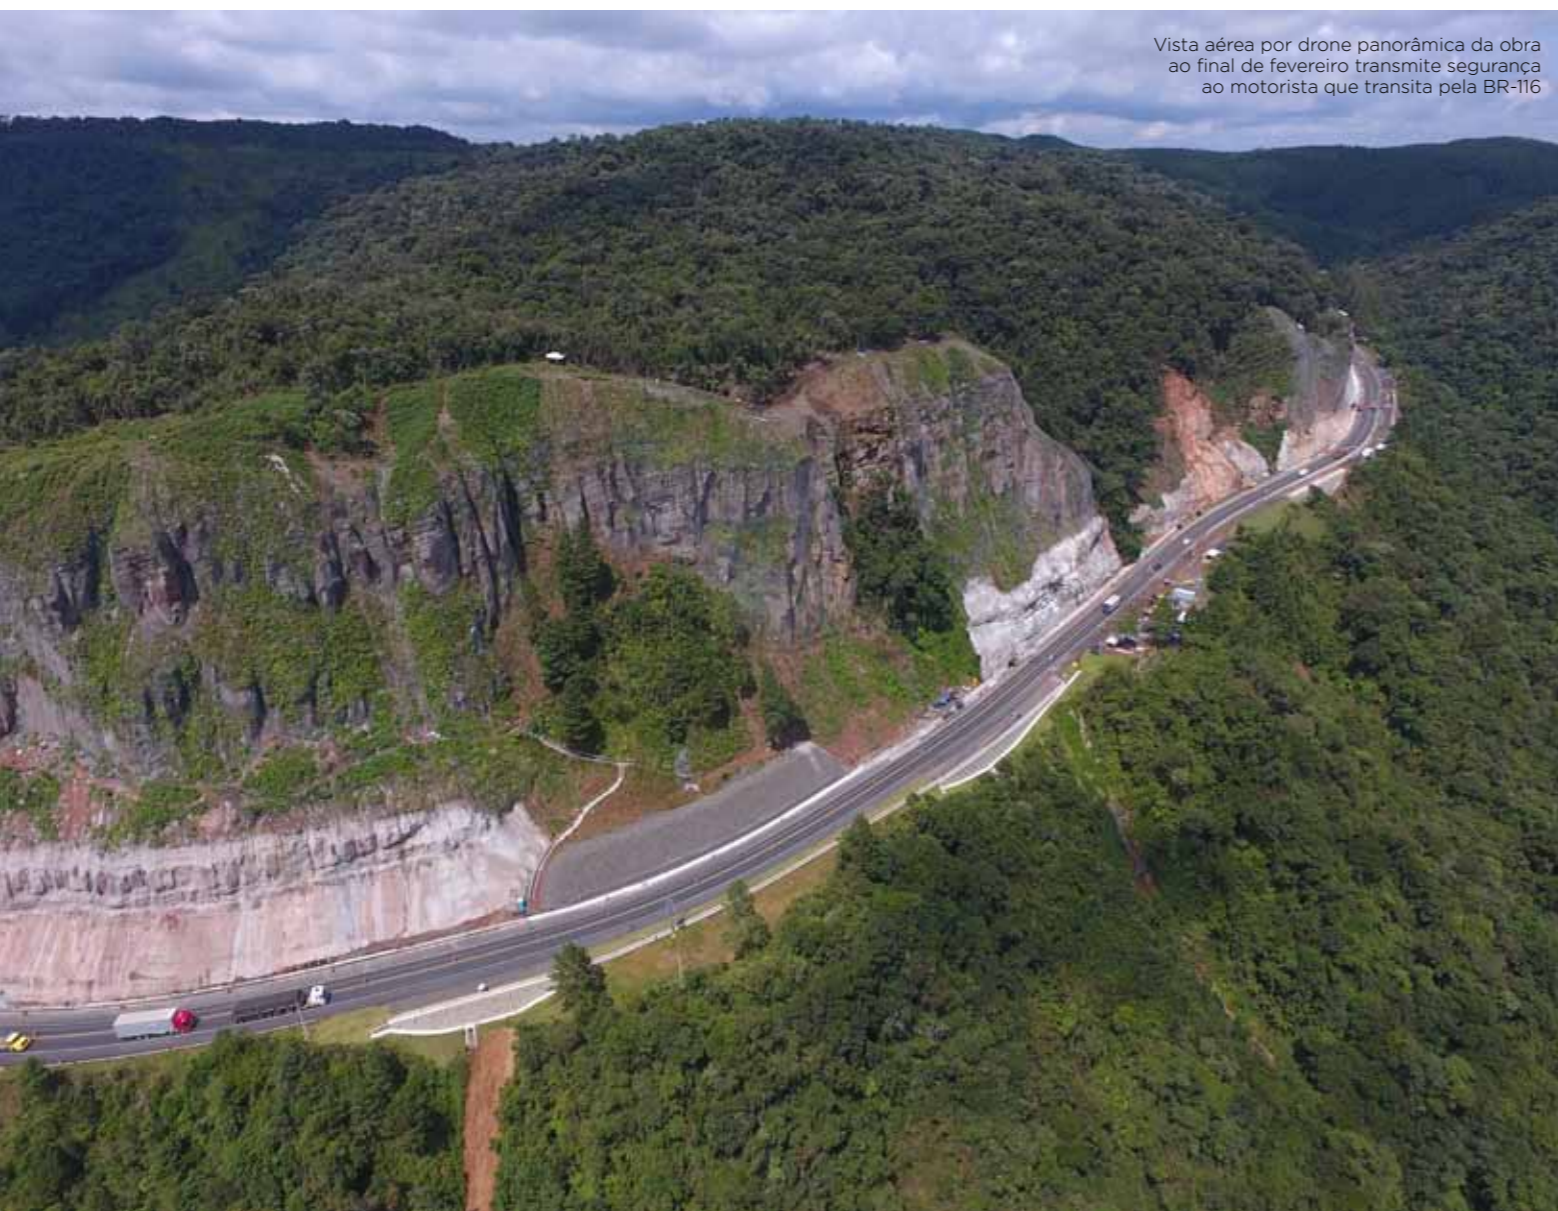
Vista aérea por drone panorâmica da obra ao final de fevereiro transmite segurança ao motorista que transita pela BR-116

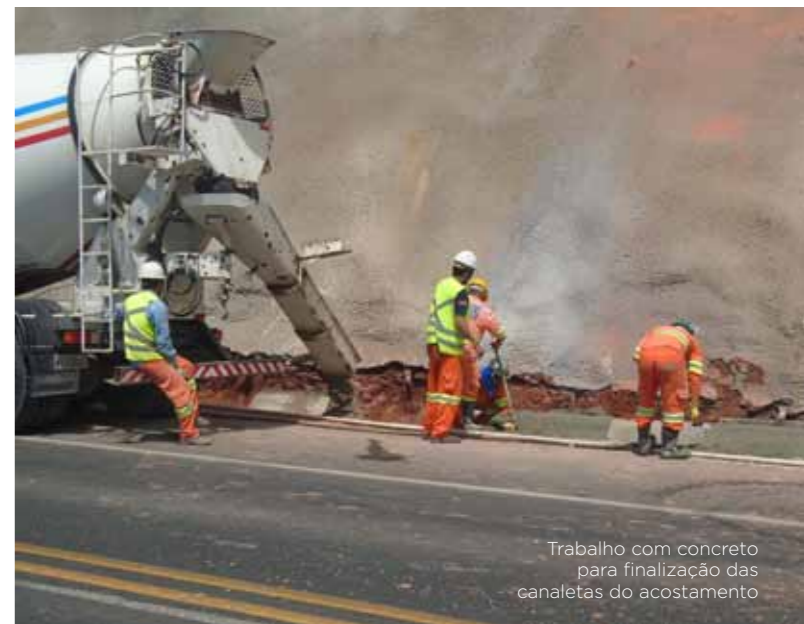
Trabalho com concreto para finalização das canaletas do acostamento

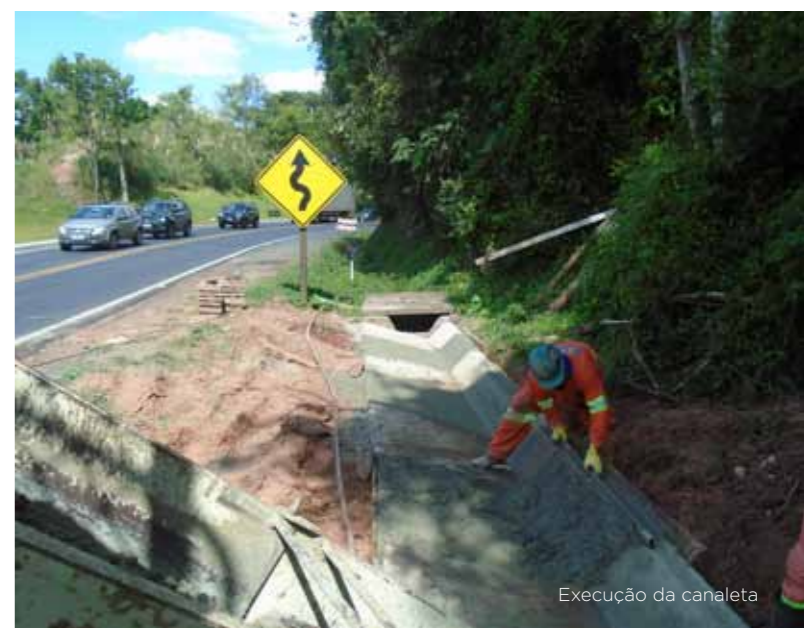
Execução da canaleta

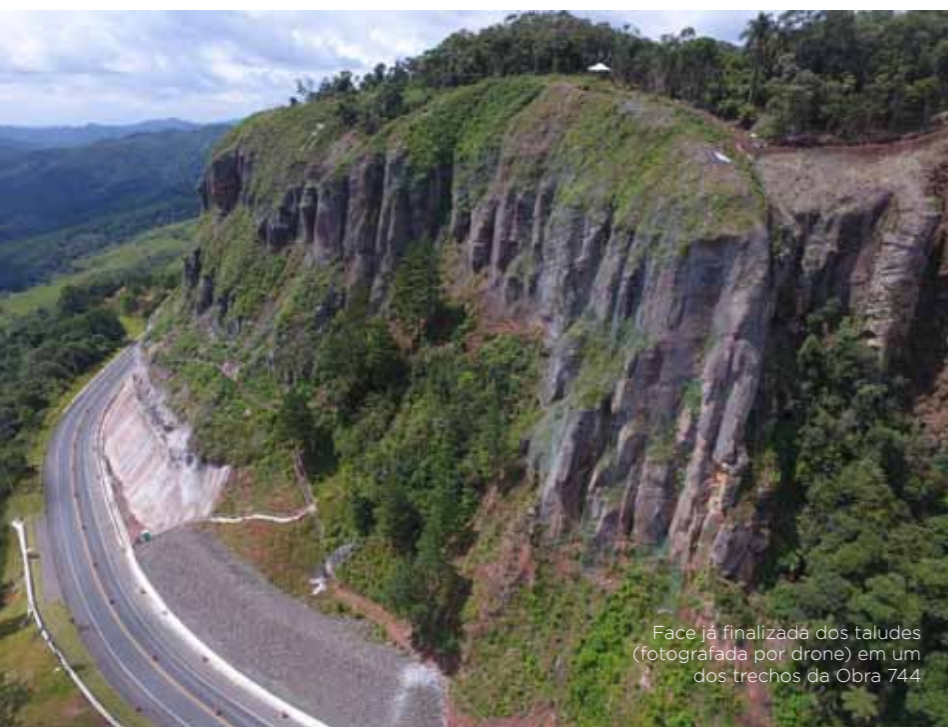
Face já finalizada dos taludes (fotografada por drone) em um dos trechos da Obra 744

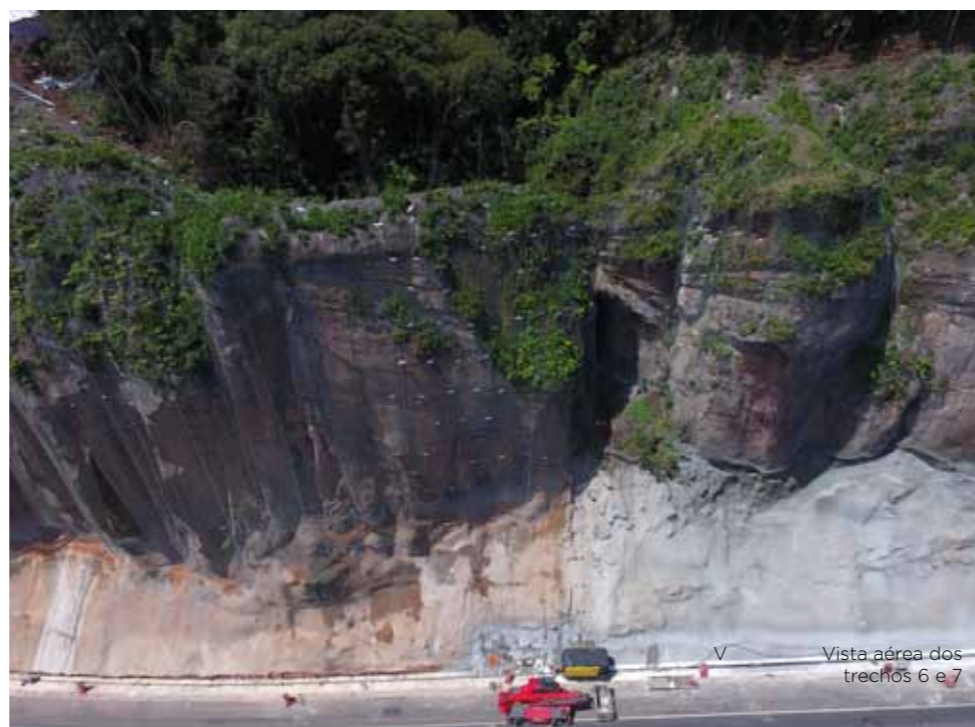
Vista aérea dos trechos 6 e 7

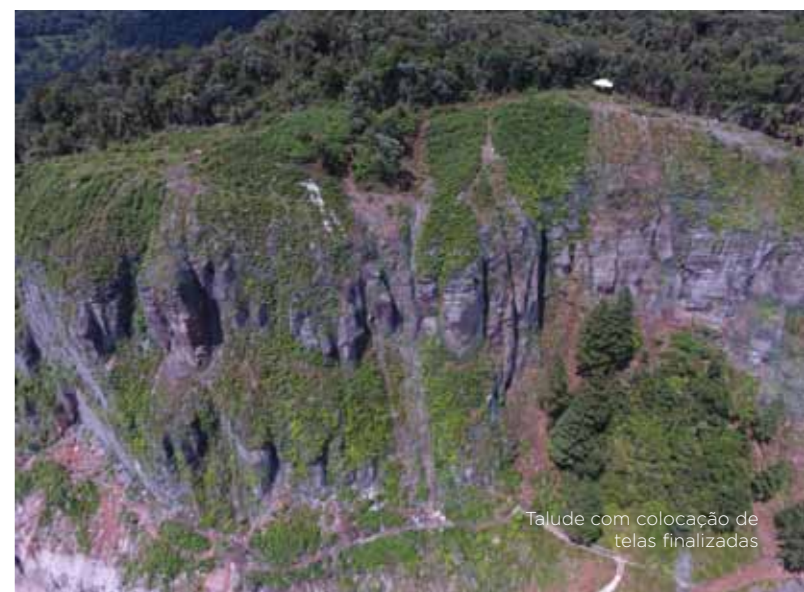
Talude com colocação de telas finalizadas

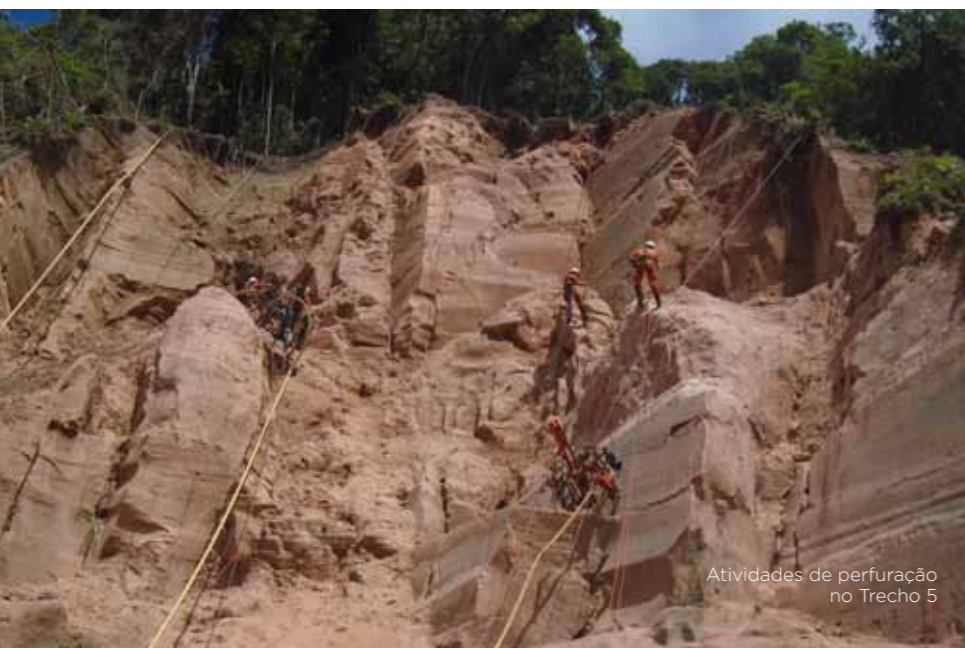
Atividades de perfuração no Trecho 5

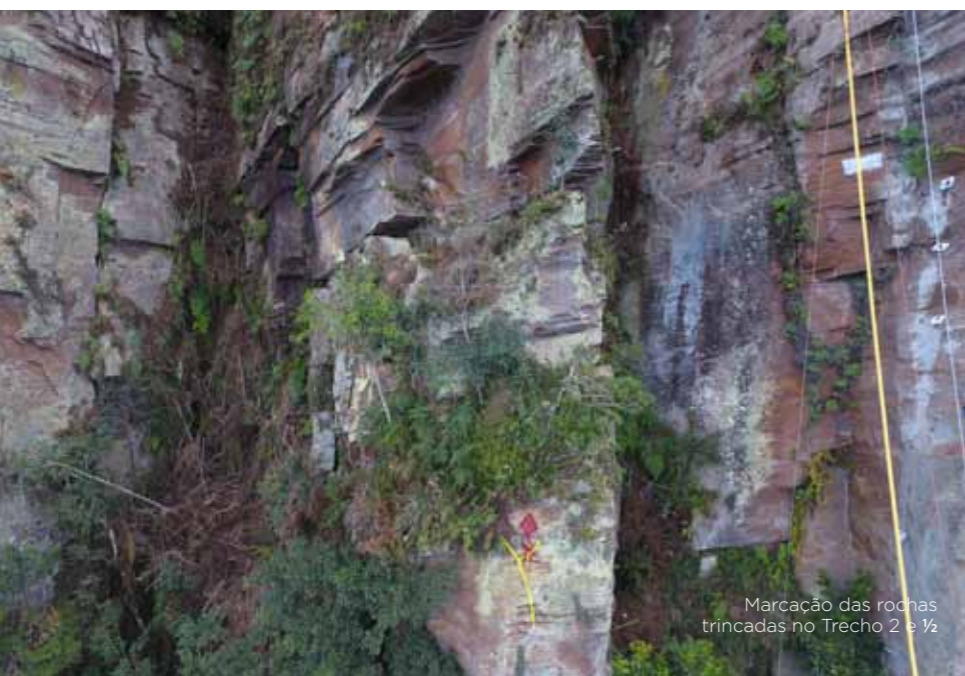
No dia 28 de fevereiro o cronograma apontava para 96% das atividades totais da obra concluídas. Em relação às perfurações cerca de 99% já estavam finalizados. Cabe ressaltar que em fevereiro iniciou-se a perfuração extra nos trechos 1 ponto 21, trecho 7 ponto 24 e trecho 2 e ½ ponto 21. Do aditivo de 3000m² cerca de 1000m² já haviam sido instalados em fevereiro. O número só não foi superior porque foram encontradas trincas nas rochas do Trecho 2 e ½ que obrigaram a equipe de obra a aguardar uma decisão do projetista sobre o que fazer.

Marcação das rochas trincadas no Trecho 2 e 1/2

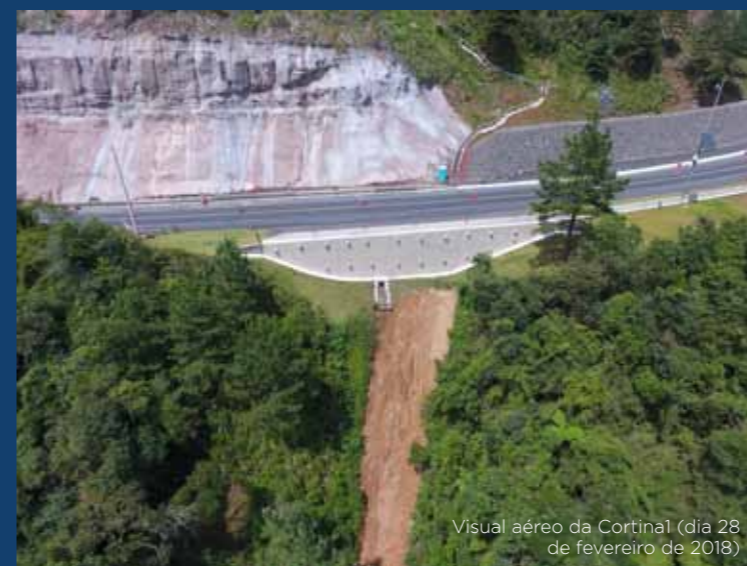
Visual aéreo da Cortina1 (dia 28 de fevereiro de 2018)

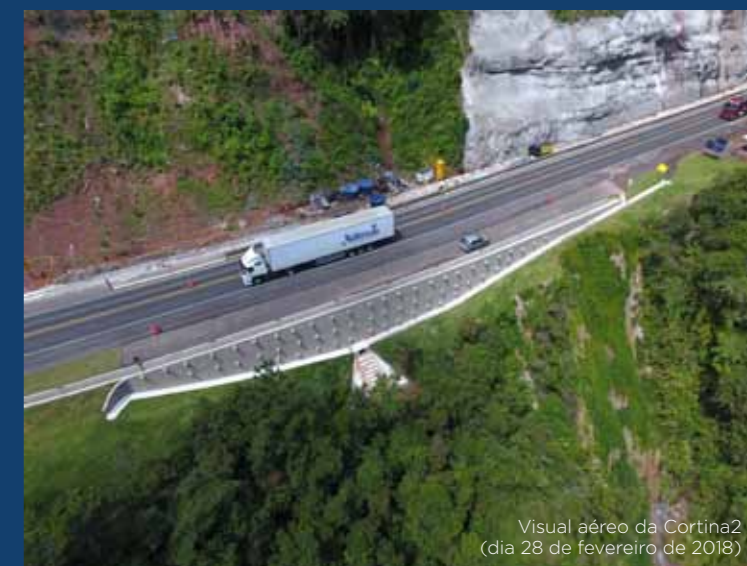
Visual aéreo da Cortina2 (dia 28 de fevereiro de 2018)

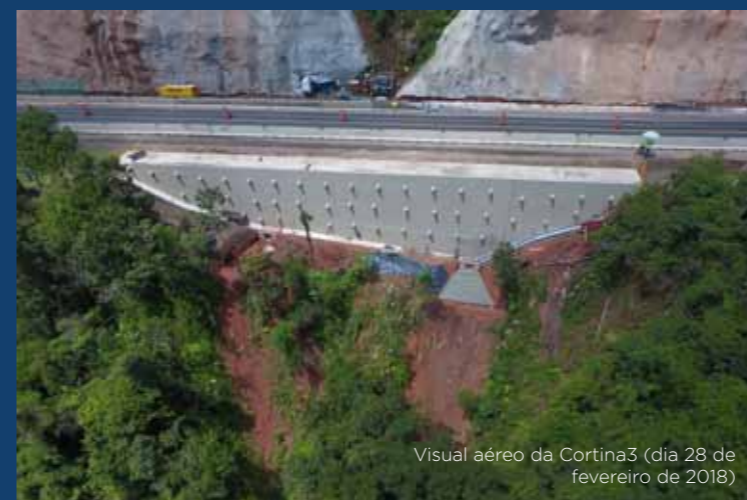
Visual aéreo da Cortina3 (dia 28 de fevereiro de 2018)

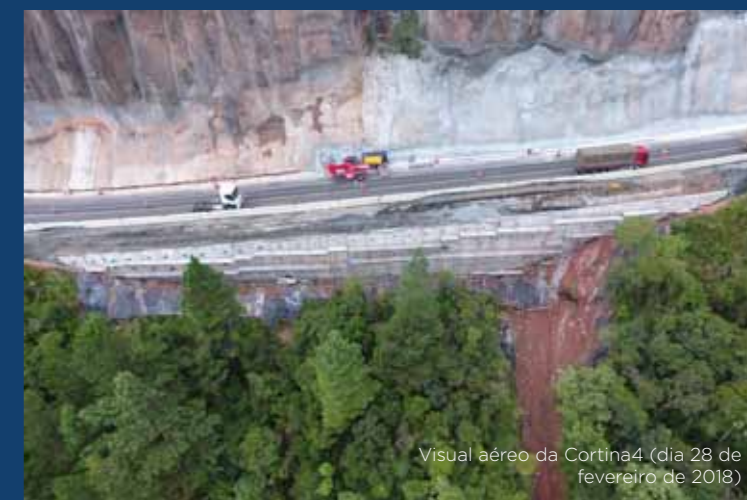
Visual aéreo da Cortina4 (dia 28 de fevereiro de 2018)
