# STORYBOARD OBRA 744

## SERRA DO ESPIGÃO (SC)

14ª PARTE: MÊS DE ABRIL 2018

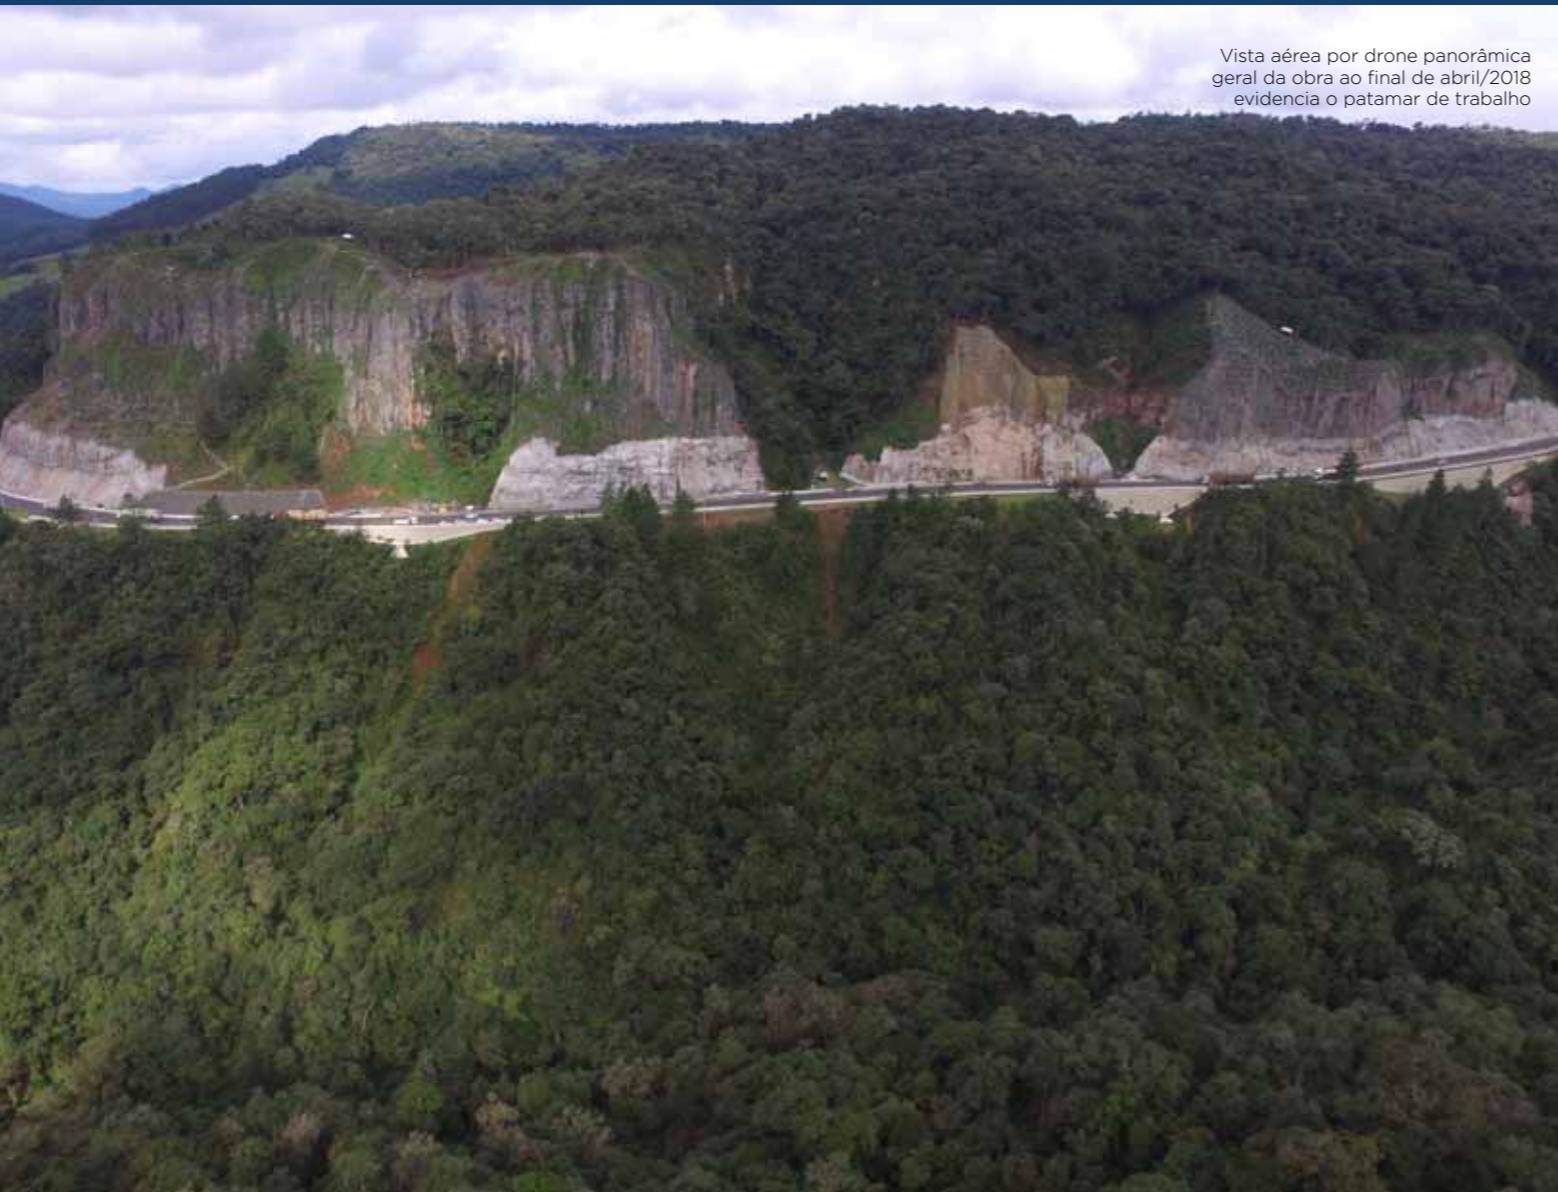
Vista aérea por drone panorâmica geral da obra ao final de abril/2018 evidenciando o patamar de trabalho

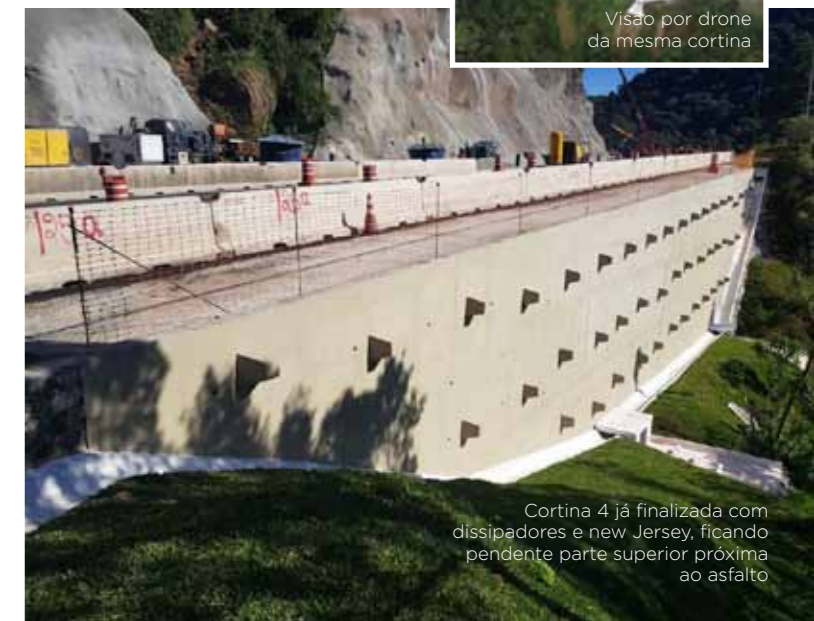
Cortina 4 já finalizada com dissipadores e new Jersey, ficando pendente parte superior próxima ao asfalto

A equipe da SEEL iniciou o mês também com foco intenso na Cortina 4 para finalizá-la, incluindo a instalação do new jersey e o guarda-rodas deixando acostamento de 2,5m continuamente no sentido sul da estrada. Além dos acabamentos técnicos na Cortina 4 e dos dois dissipadores, outro ponto importante do trabalho foi o da finalização dos 800 metros de canaletas e do asfalto dos acostamentos, inclusive o do Trecho 2 ½ que estava com mais trabalho pendente.

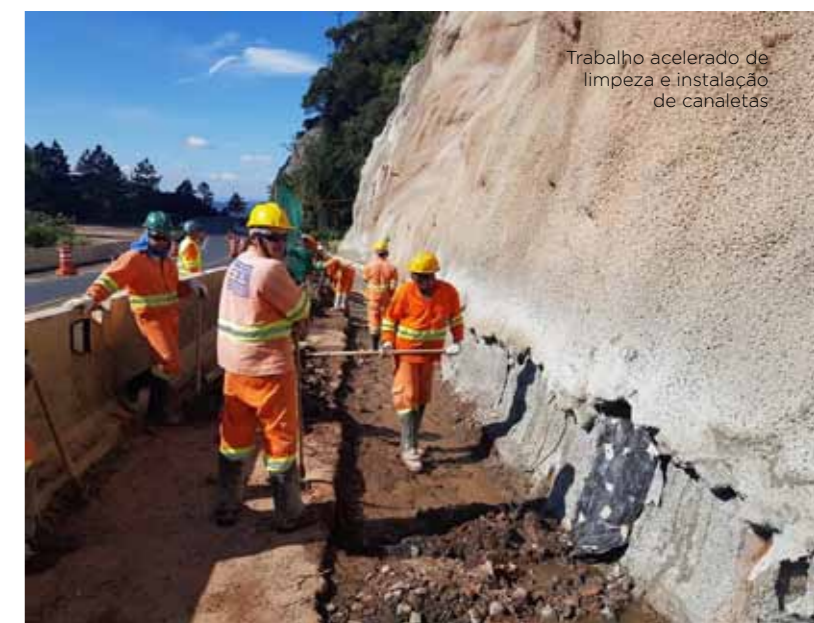
Trabalho acelerado de limpeza e instalação de canaletas

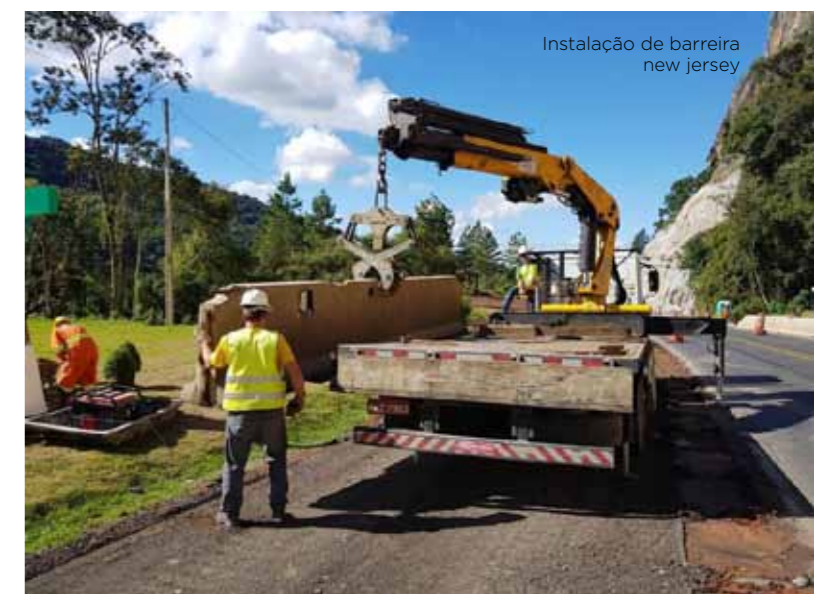
Instalação de barreira new jersey

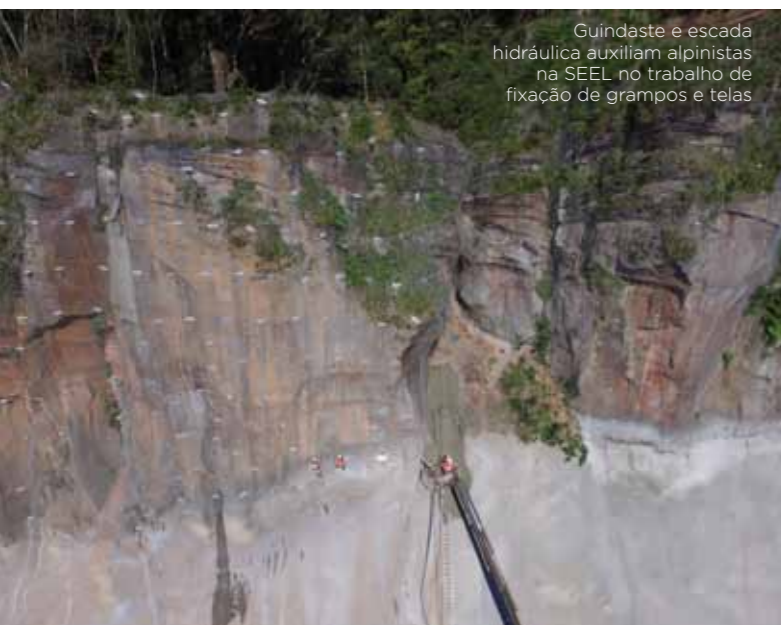
Guindaste e escada hidráulica auxiliam alpinistas na SEEL no trabalho de fixação de grampos e telas

Passando da parte terrestre da Obra 744 aos taludes, observa-se que em abril as execuções das escadas hidráulicas foram também finalizadas, bem como o concreto projetado. Trabalhou-se nos Trechos 21, 24 e 26 com perfurações, injeção de chumbadores, execução e torqueamento de grampos. No dia 30 de abril os trechos 7 e 6 dos taludes já estavam finalizados e entregues. Para maio ficaram faltando os trechos 1, 2, 2 ½, 4 e 5 com instalação prevista de mais cerca de 100 grampos. Marcio se disse naquele momento confiante no cumprimento que, após recálculo, previa 31 de maio como data de término da obra, salvo interferência de chuvas.

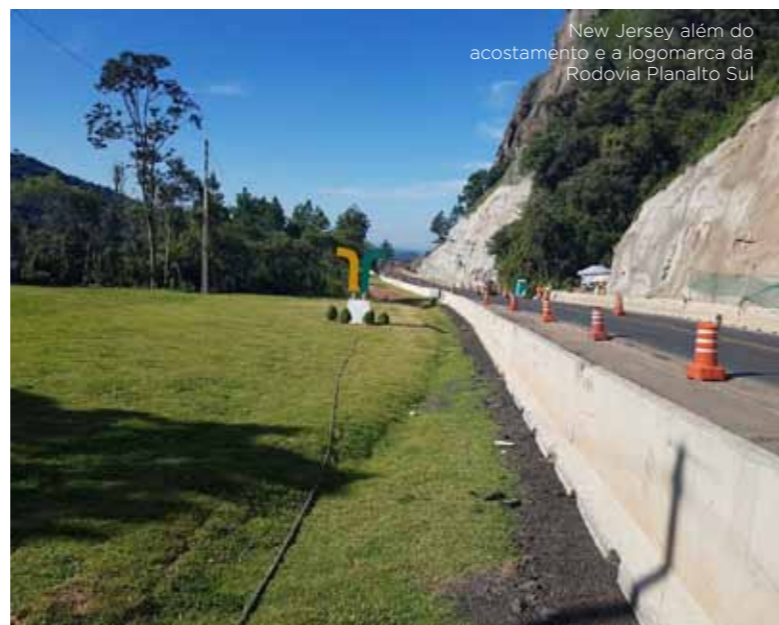
New Jersey além do acostamento e a logomarca da Rodovia Planalto Sul

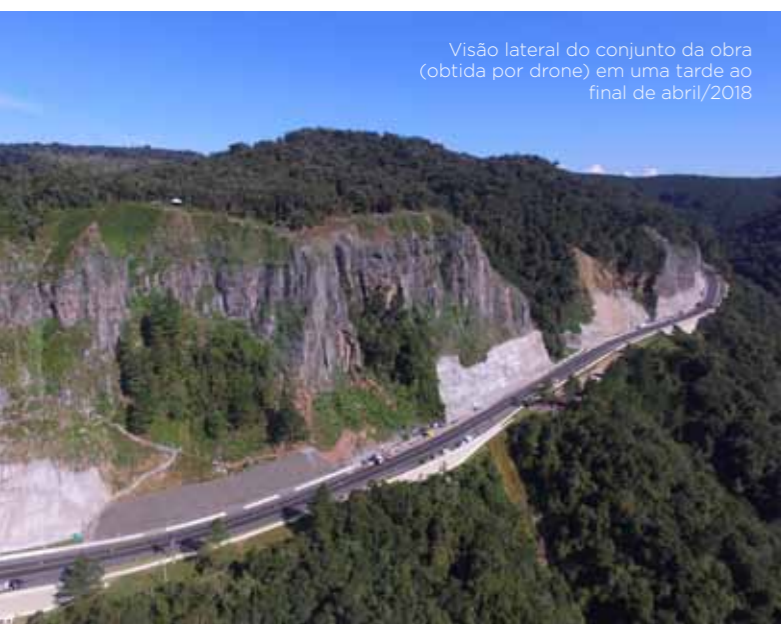
Visão lateral do conjunto da obra (obtida por drone) em uma tarde ao final de abril/2018

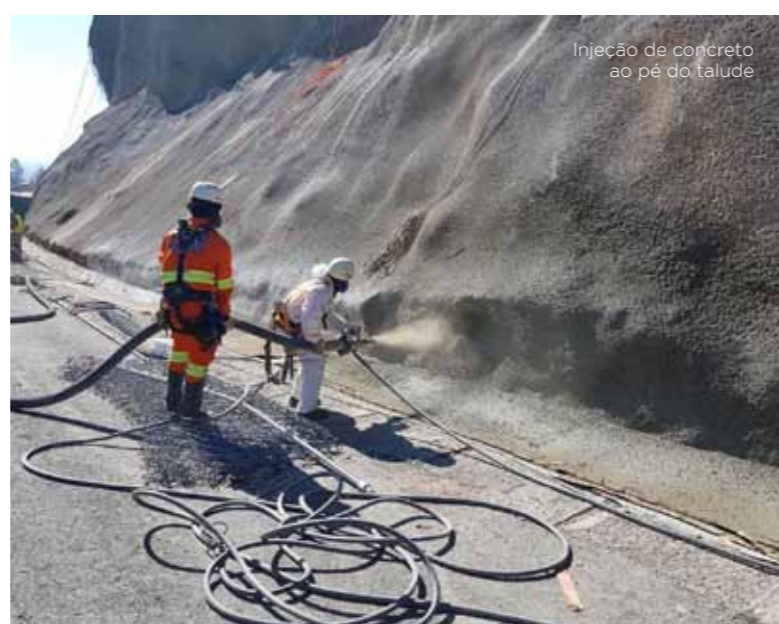
Injeção de concreto ao pé do talude

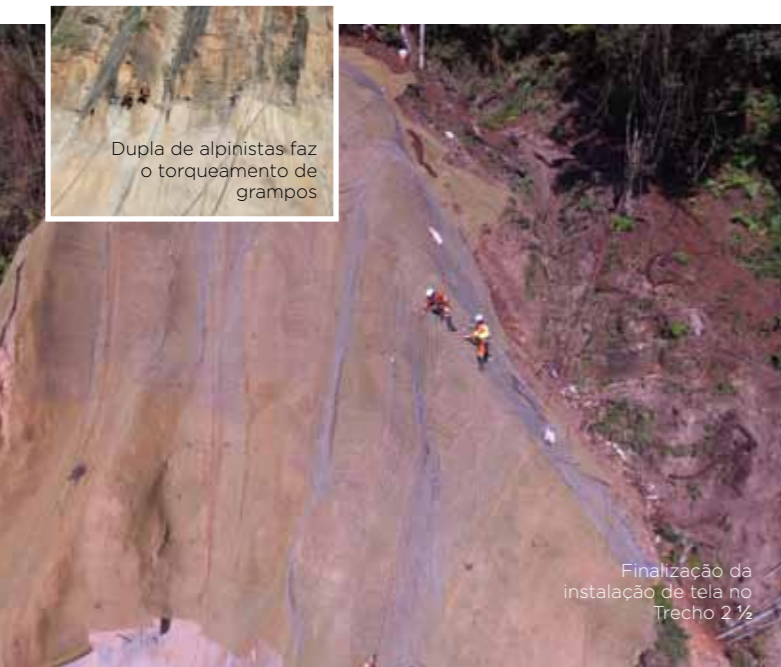
Dupla de alpinistas faz o torçeamto de grampos

Finalização da instalação de tela no Trecho 2 1/2
