# “MRS LOGÍSTICA e SEEL: relação de APRENDIZADOS e VITÓRIAS”

# Sólida como rocha

## Obras 820 e 835 consolidam relação entre SEEL e MRS Logística

Nº 46 - tiragem – 500 exemplares – Março/2021

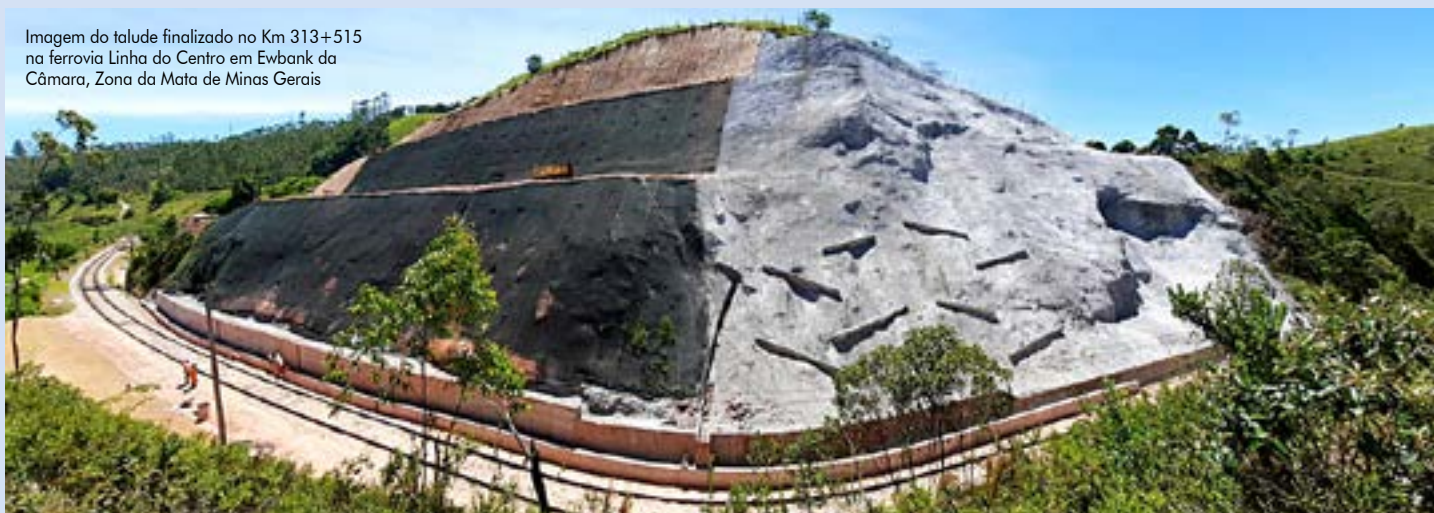
Imagem do talude finalizado no Km 313+515 na ferrovia Linha do Centro em Ewbank da Câmara, Zona da Mata de Minas Gerais

Execução de Solo Grampeado, Manta de Controle de Erosão e Tela de Alta Resistência - Obra 820 Km 313 Ewbank da Câmara (MG)

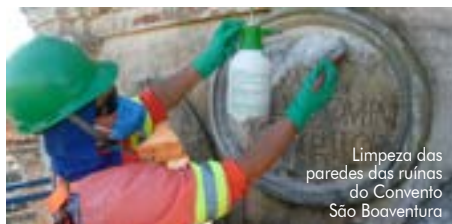
Limpeza das paredes das ruínas do Convento São Boaventura

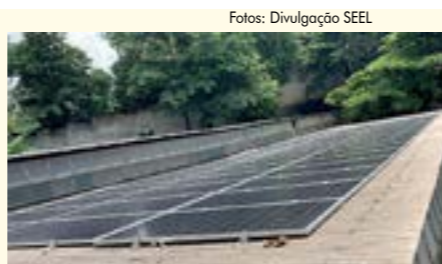
Em um ano completado de uso, os painéis fotovoltaicos (energia solar) se mostram uma aposta vencedora na sede da SEEL em Duque de Caxias. Afinal, a empresa economizou 72,90 kWh, ou R\$ 70,70 mil; o que em termos de limpeza ambiental corresponde ao cultivo de 39 árvores. A empresa segue ainda estudando a melhor forma de viabilizar esta tecnologia também em suas obras, ainda sem data definida para a implementação.

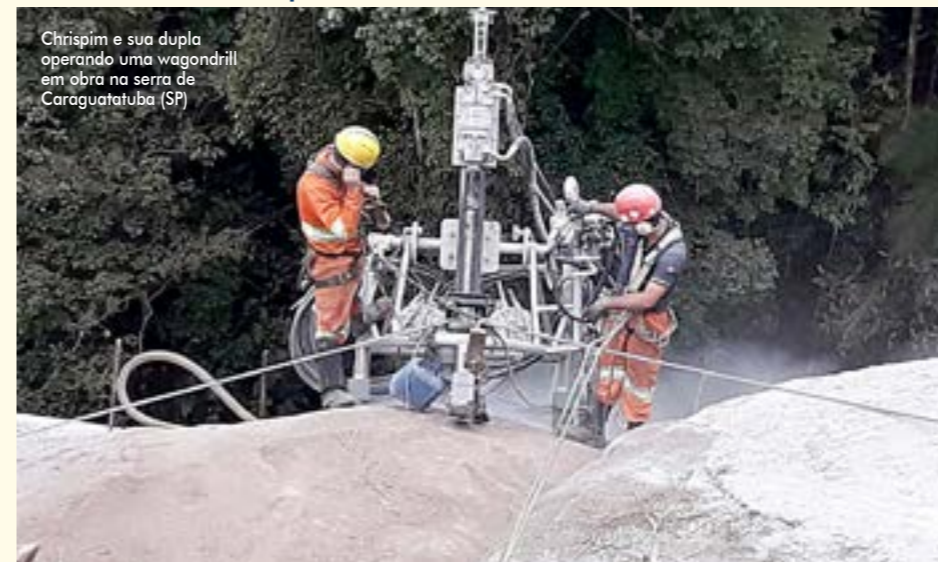
Chrispim e sua dupla operando uma wagon drill em obra na serra de Caraguatuba (SP)

**G.C.** – Somos designados para atividades em obras nas quais temos que trabalhar pendurados, fixos a um talude ou estrutura sob determinada altura. Com técnicas de ascensão e descensão podemos fazer perfuração de grampos, de tirantes, instalação de telas para concreto projetado, biomantas, entre outros serviços.

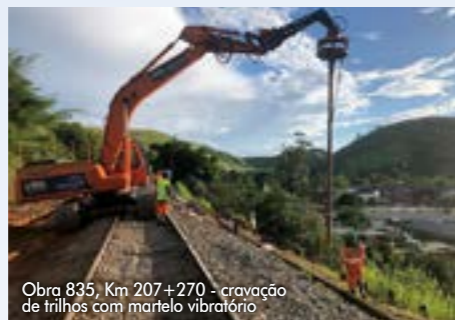
Obra 835, Km 207+270 - cravação de trilhos com martelo vibratório

O ponto do Centro de Levy, o do Km 207+270, encerrado neste final de fevereiro, teve contenção com cravação de trilhos por meio de martelo vibratório, aterro e biomanta de 800 m<sup>2</sup> com hidro-semeadura. Já no segundo ponto de Levy, Km 226+820, a ser finalizado neste mês de março, próximo à ponte de divisa entre Rio de Janeiro e Minas Gerais, abaixo da linha férrea, temos a construção de uma cortina atirantada; com 106 tirantes e 68 estacas raiz. Finalmente na terceira frente, no Km 436+550 em Mogi, que se encerra em meados de março, a equipe da SEEL fez cortes desde o topo de 30 m de altura para estabilizar o talude, depois executando 319 tirantes e 2000 m<sup>2</sup> tela de alta resistência. Esta frente se encerra em meados deste mês de março.

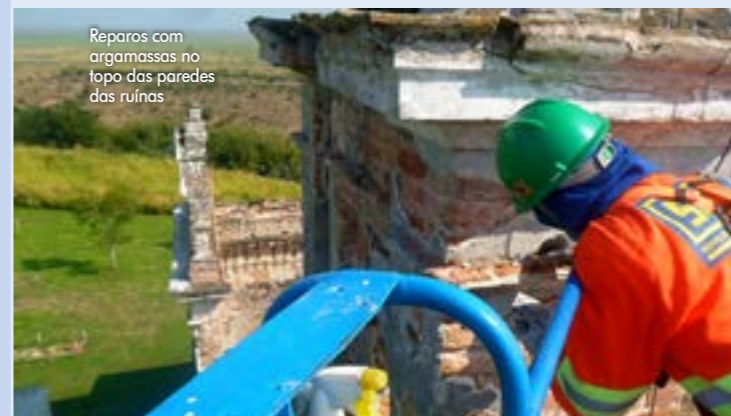
Reparos com argamassas no topo das paredes das ruínas

“Dispomos de plataforma articulada elevatória para atividades nos topos das alvenarias, verificando os vários pontos onde a estrutura está se arruinando; devido ao crescimento da vegetação, acúmulo de detritos, desprendimentos de alvenarias e argamassas e até a presença de insetos e

animais colaboram para a aceleração desse processo. Para a conservação, usamos traços de argamassas em várias granulometrias de areia, cal hidratada (CH3), pó de tijolo/telha triturados e carvão moído, materiais compatíveis com o século 17, definidos por ensaios laboratoriais, pois temos que ser fiéis ao status da estrutura à época”, explica Antônio Carlos.

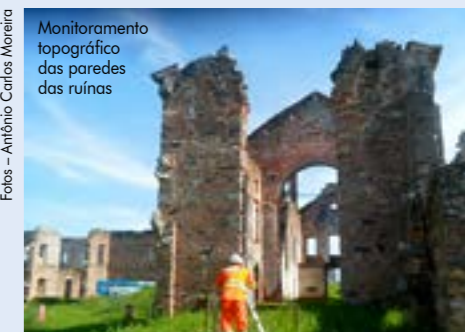
Monitoramento topográfico das paredes das ruínas

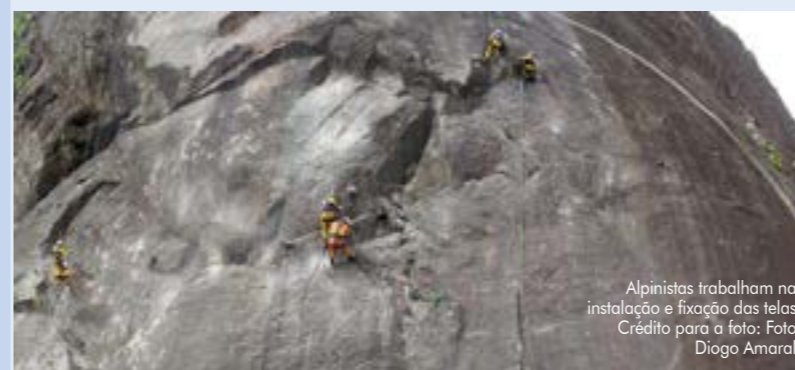
Alpinistas trabalham na instalação e fixação das telas. Crédito para a foto: Foto Diogo Amaral

De sol a sol, utilizando inclusive um compressor mais silencioso para não incomodar os vizinhos, as obras aconteceram a uma altura de até 80 m. Foram instalados 800 m<sup>2</sup> de tela de alta resistência com 200 grampos e chumbadores, além de sete contrafortes para sustentação das rochas.

pelos alpinistas, que utilizaram o martelo rompedor, o bate-choco levou cerca de um mês a um mês e meio para ser completado. Detalhando a ordem das atividades: 1- ancoragem, 2 - bate-choco, 3 – limpeza, 4 – perfuração; 5 – instalação de telas.

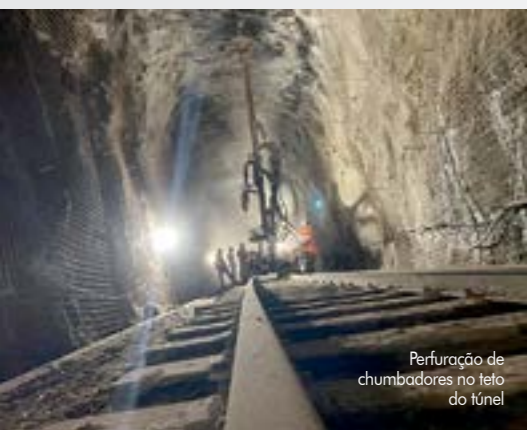
Perforação de chumbadores no teto do túnel

Segundo o engenheiro residente da Obra 837, Henrique Terhorst, tratam-se de túneis perfurados em rocha com tratamento superficial de concreto projetado onde o concreto se encontra degradado. No Túnel 7 (536,5 m de extensão) foram aplicados 533 m³ de concreto projetado, 2436 m² de telas de alta resistência, hidrojetamento, execução e limpeza de drenos;

enquanto no Túnel 8 (293 m de extensão) a solução passou por hidrojetamento, execução e limpeza de drenos, além de 1709m² em telas de alta resistência. Finalmente no chamado “Túnel Falso” o tratamento se deu em um trecho de 30 m no lado externo do túnel, onde ocorreu uma erosão abaixo da laje das paredes do túnel. Além da execução de 24 tirantes e 87 grampos, houve 60m³ de concreto projetado.

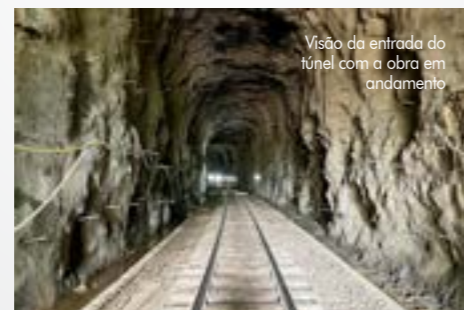
Visão da entrada do túnel com a obra em andamento

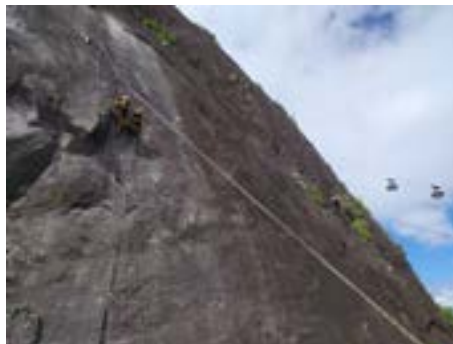
**Diogo Amaral – Obra 833 – vencedor de novembro/2020**

"Procurei traduzir o desafio de estar a mais de 50 metros de altura e a complexidade da instalação de uma tela de alta resistência. O significado da imagem traduz a paixão pelo Rio de Janeiro e suas belezas. Será um orgulho quando o meu filho estiver maior mostrar a ele que o trabalho do seu pai contribuiu para a segurança de um bairro histórico."

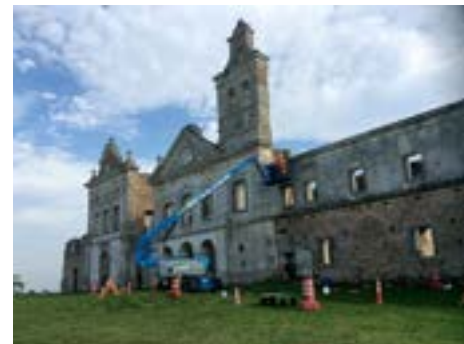
**Antonio Carlos Moreira da Silva – Obra 773 – vencedor de dezembro/2020**

"Esta imagem tem significado imenso. Trata-se de eternizar o passado. Toda vez que fotografo é como se estivesse ajustando uma pintura e registrando isto para as gerações. A imagem mostra reparos do topo das paredes das ruínas através da aplicação de argamassa que evita o desgaste da estrutura, impedindo fissuras e rompimentos."
