STORYBOARD OBRA 744

SERRA DO ESPIGÃO (SC)

15ª E ÚLTIMA PARTE: MÊSES DE MAIO E JUNHO 2018

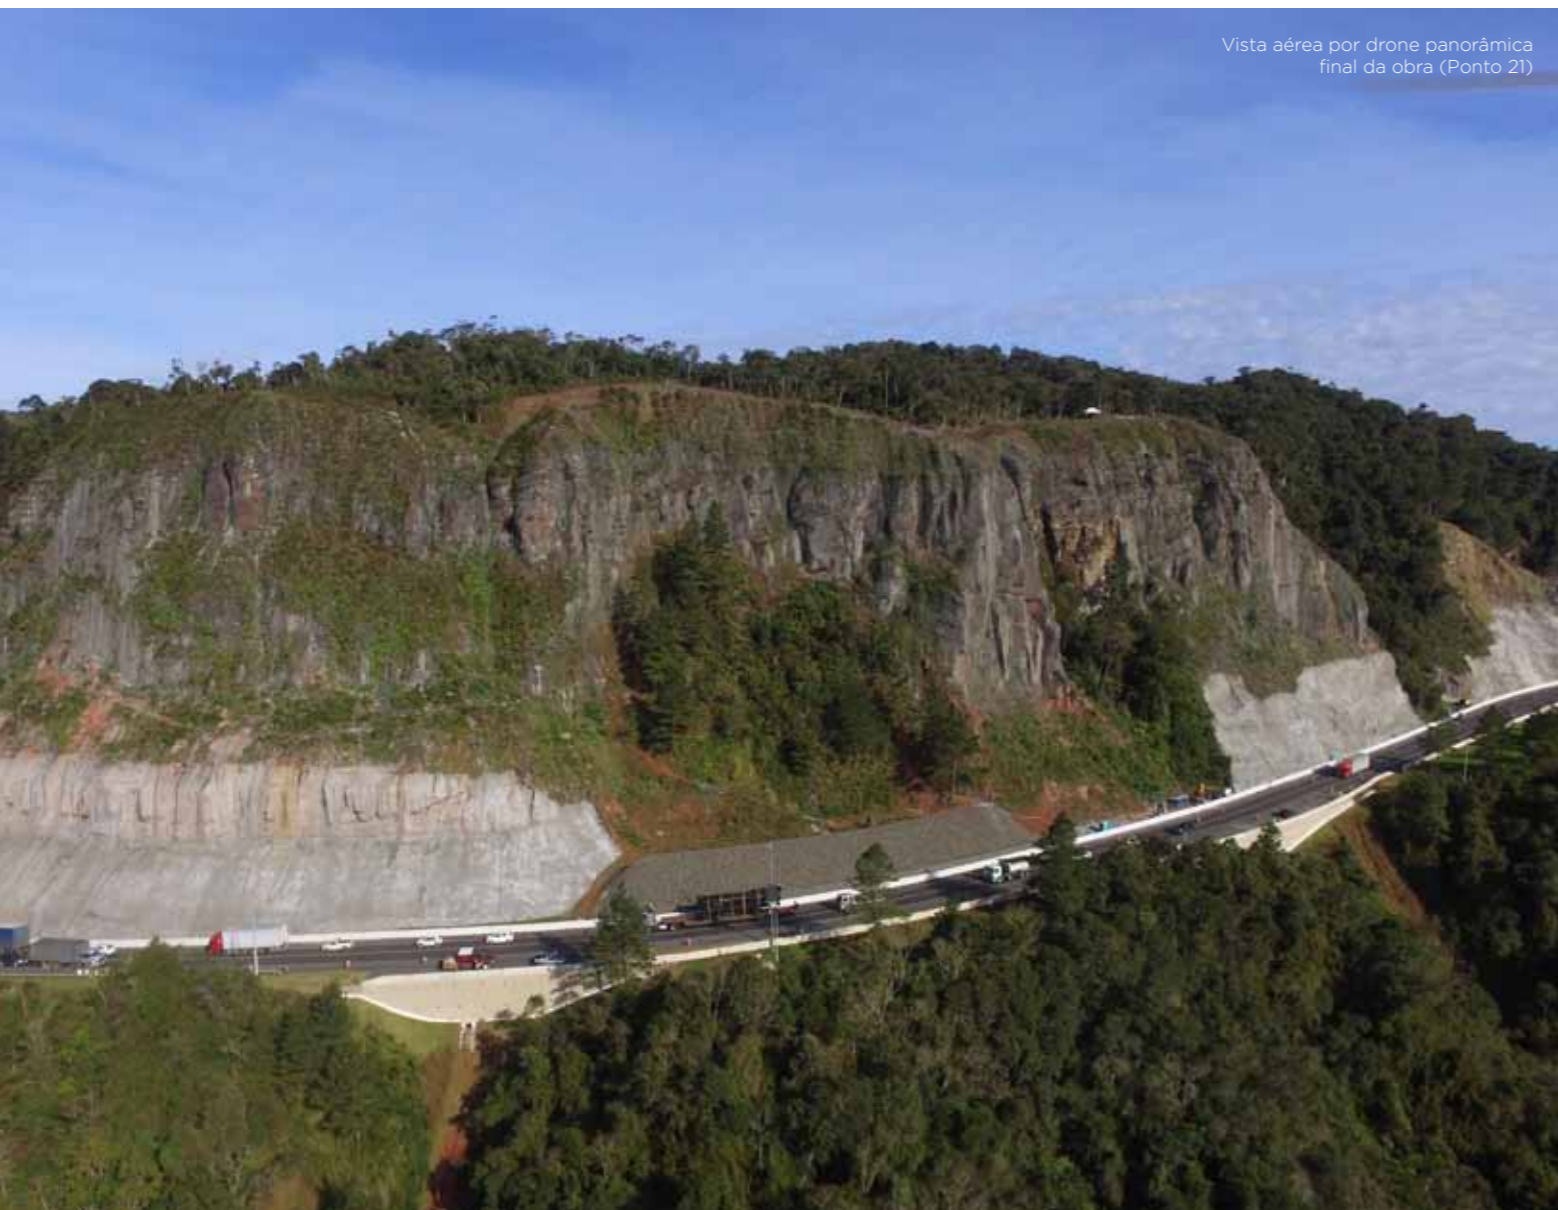
Vista aérea por drone panorâmica final da obra (Ponto 21)

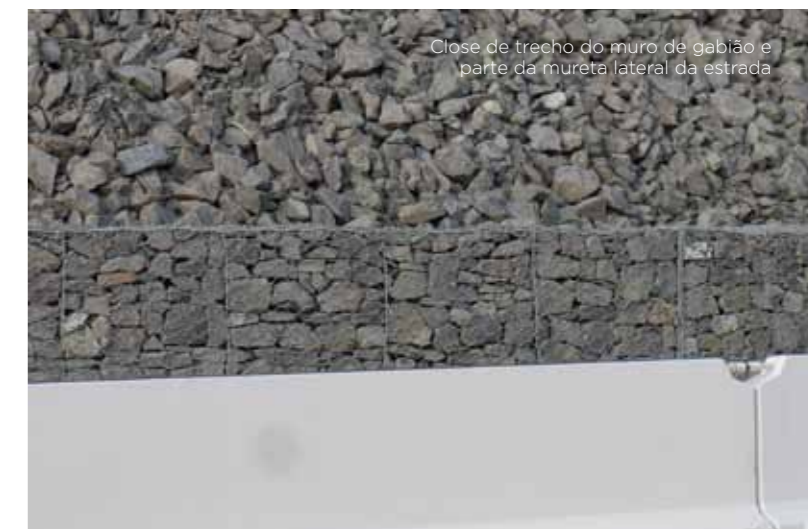
Close de trecho do muro de gabião e parte da mureta lateral da estrada

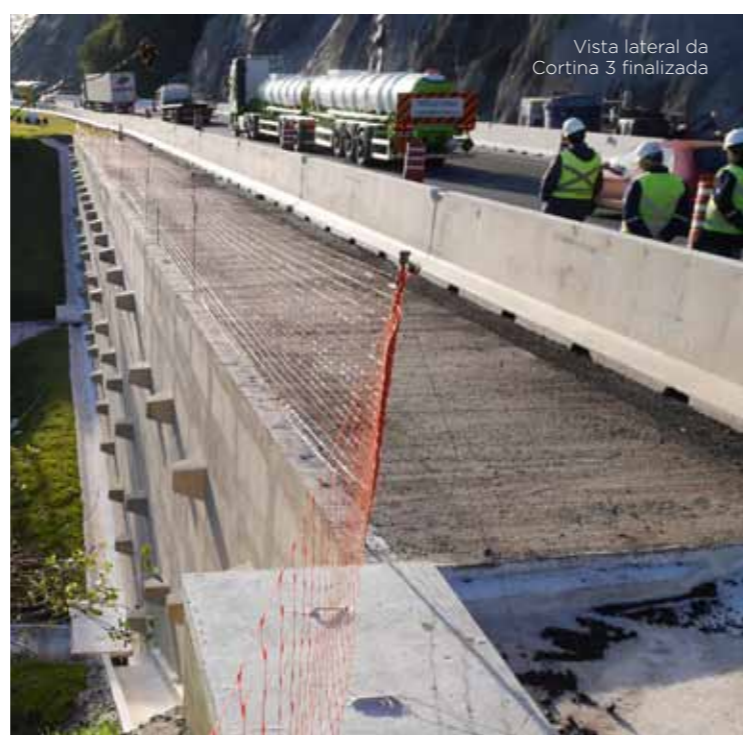
Vista lateral da Cortina 3 finalizada

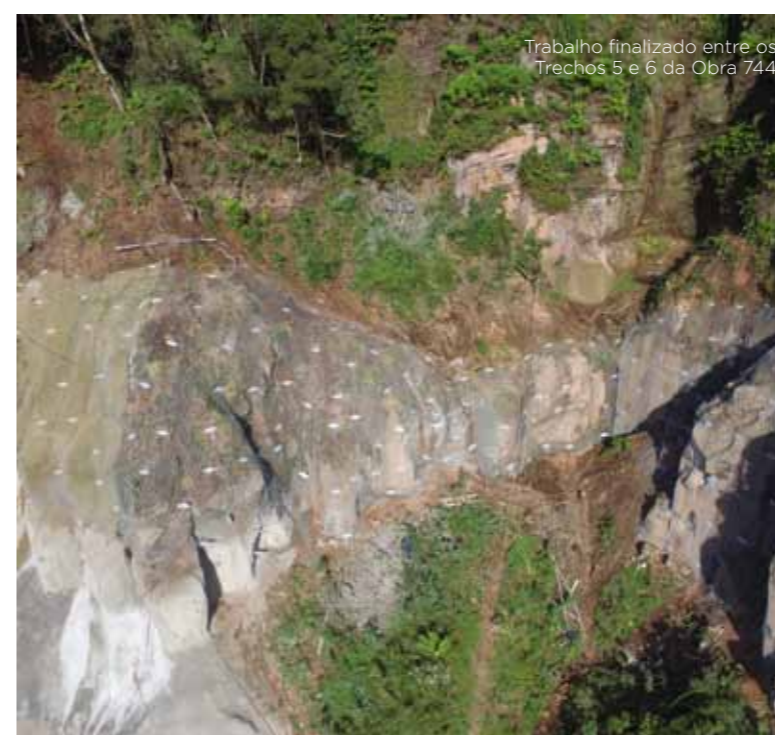
Trabalho finalizado entre os Trechos 5 e 6 da Obra 744

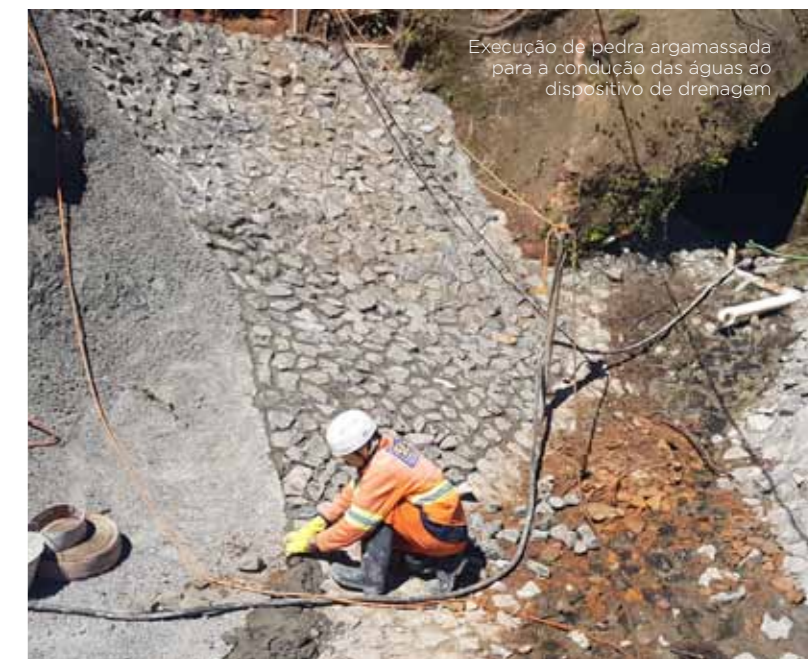
Execução de pedra argamassada para a condução das águas ao dispositivo de drenagem

- Instalação de tela – Trecho 2, 2 ½ e 5;
- Instalação de placas em chumbadores – Trecho 4 e 5;
- Aplicação de pedra argamassada no pé do talude – Trecho 5;

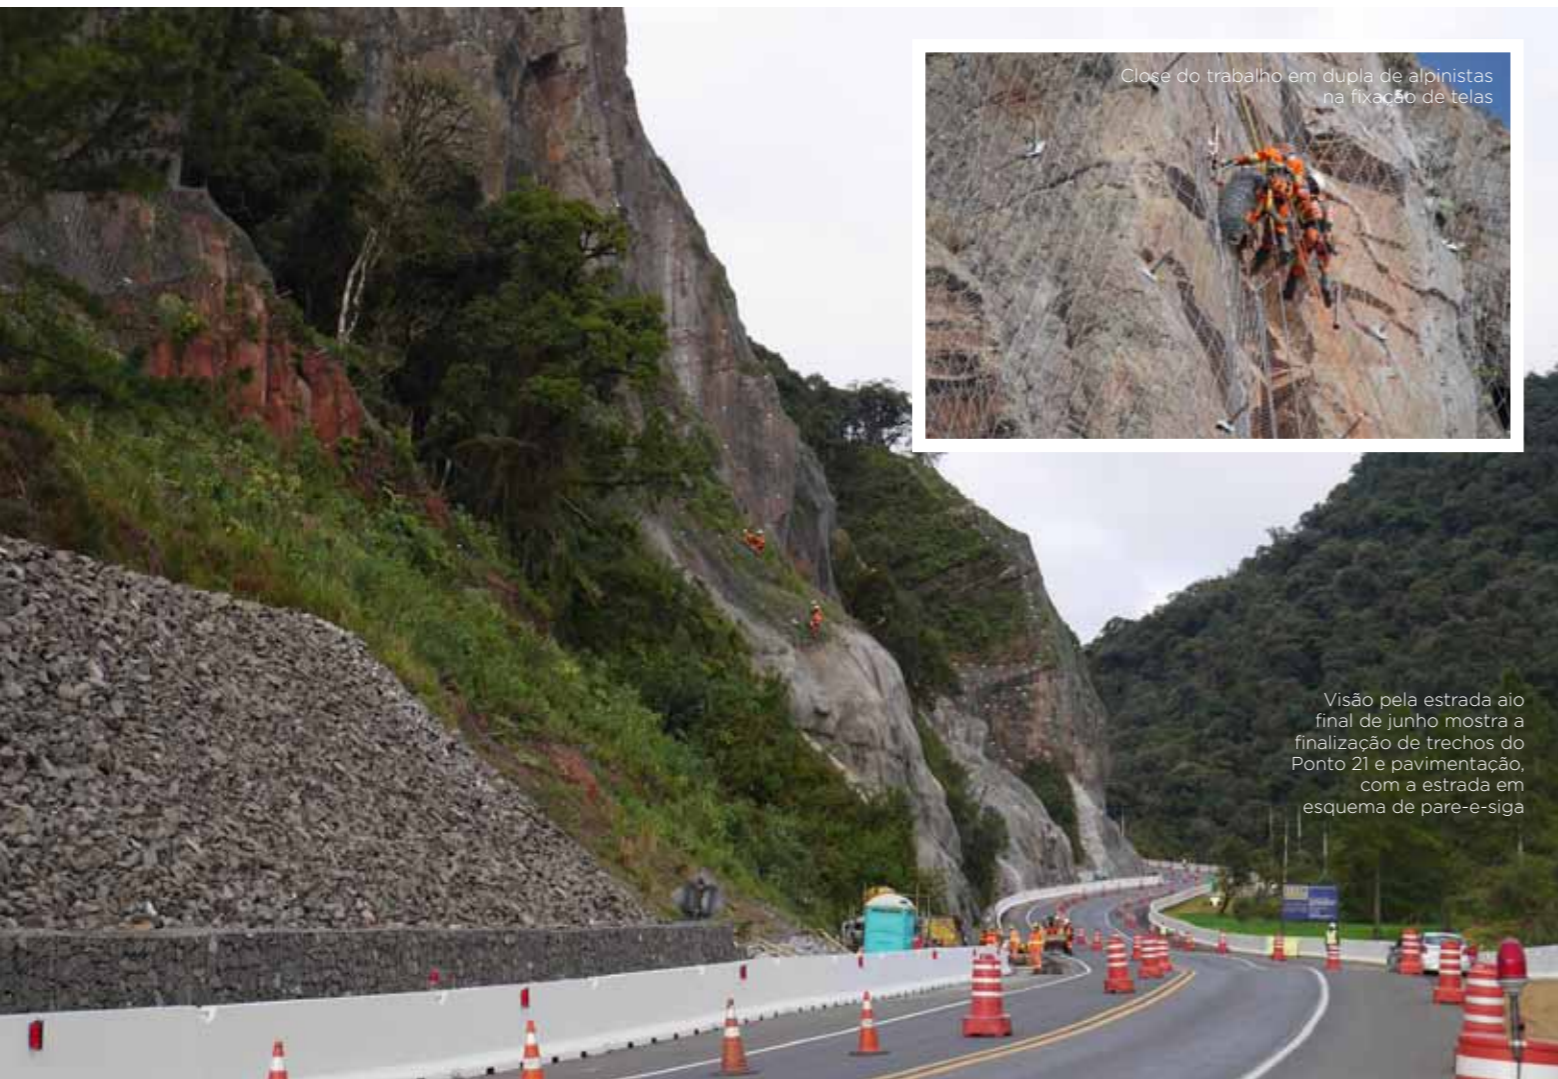
Visão pela estrada ao final de junho mostra a finalização de trechos do Ponto 21 e pavimentação, com a estrada em esquema de pare-e-siga

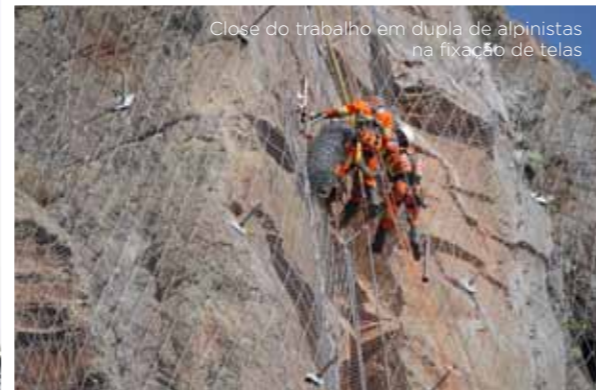
Clique do trabalho em dupla de alpinistas na fixação de telas

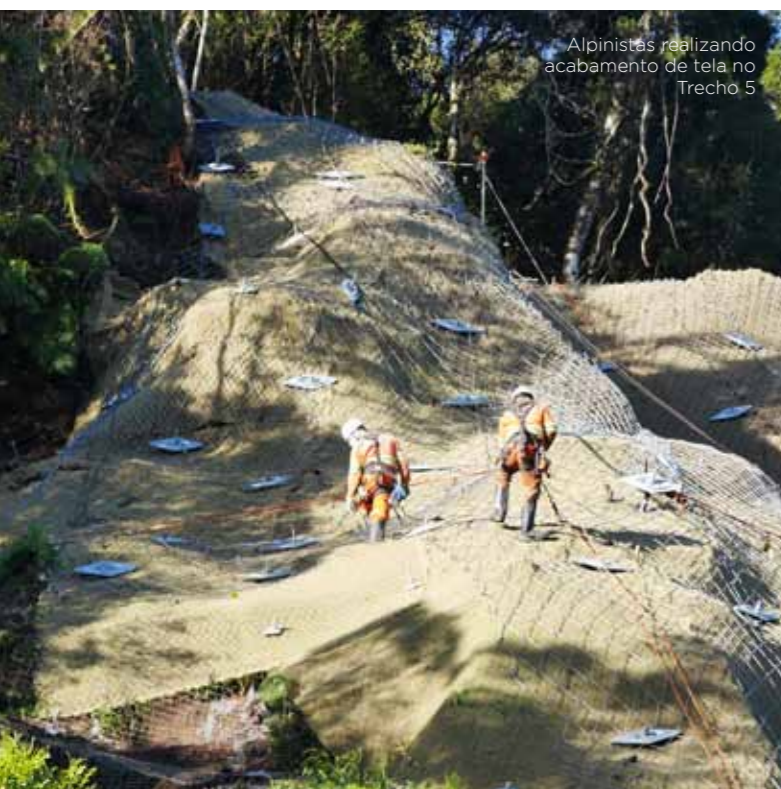
Alpinistas realizando acabamento de tela no Trecho 5

- Reinjeção de chumbadores – Trecho 2, 2 e ½, Trecho 5;
- Acabamento de tela – Trechos 2, 2 e ½, 4, 5 e 6;
- Perfuração de chumbadores extras – Trechos 2, 4 e 5;

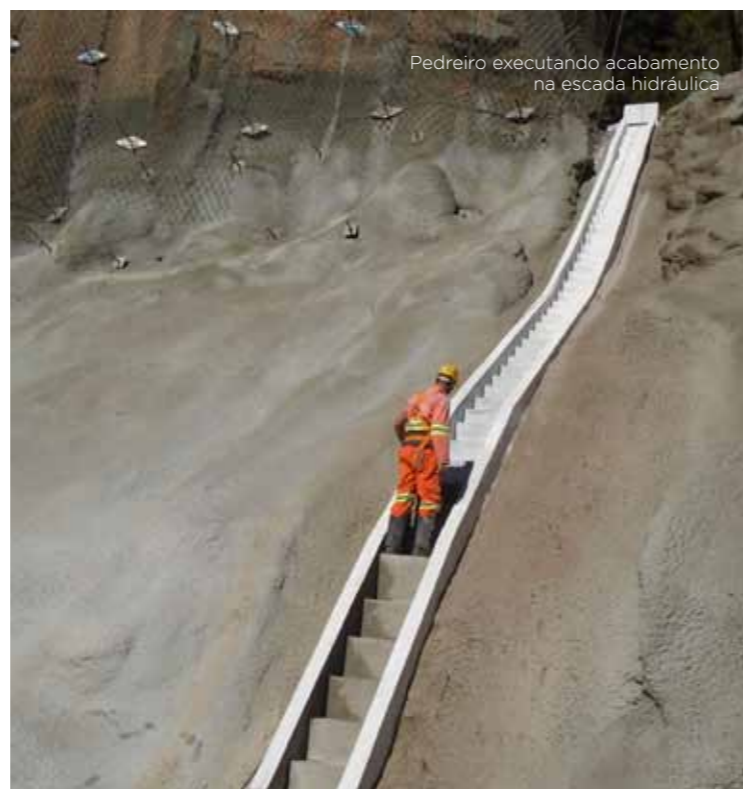
Pedreiro executando acabamento na escada hidráulica

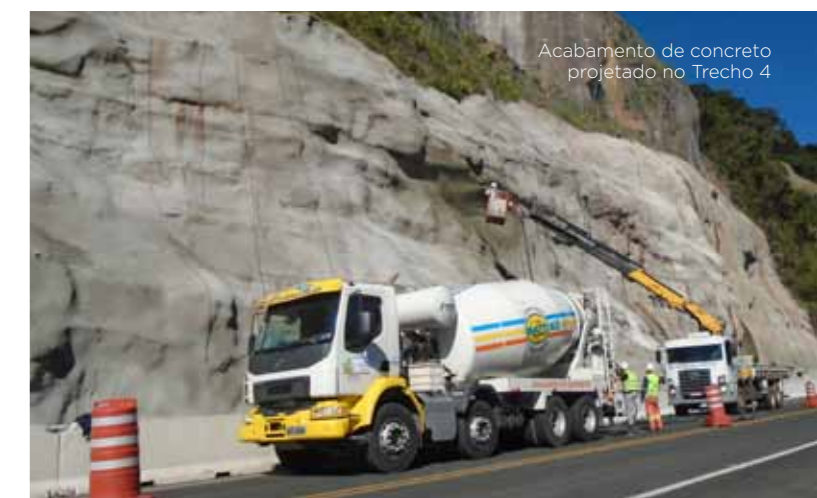
Acabamento de concreto projetado no Trecho 4
